**杭州中升雷克萨斯汽车销售服务有限公司
建设项目竣工环境保护验收监测报告表**

建设单位： 杭州中升雷克萨斯汽车销售服务有限公司

二〇二三年十月

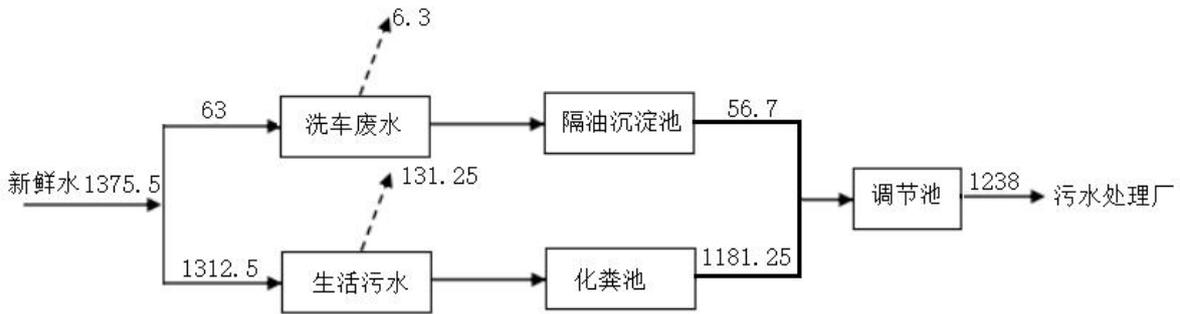
图 2-1 本项目水平衡图 (单位: t/a)

本项目年清洗车辆 4500 辆，按 14L/辆计，则洗车废水用水量为 63t/a。

本项目现有员工 75 人，全年工作日 350 天，不提供食宿，工作人员人均生活用水量按 50L/人.d 计，则项目生活用水量为 1312.5t/a。

公司用水总量为 1375.5t/a，排水量按用水量的 90%计，则废水总排放量为 1238t/a。

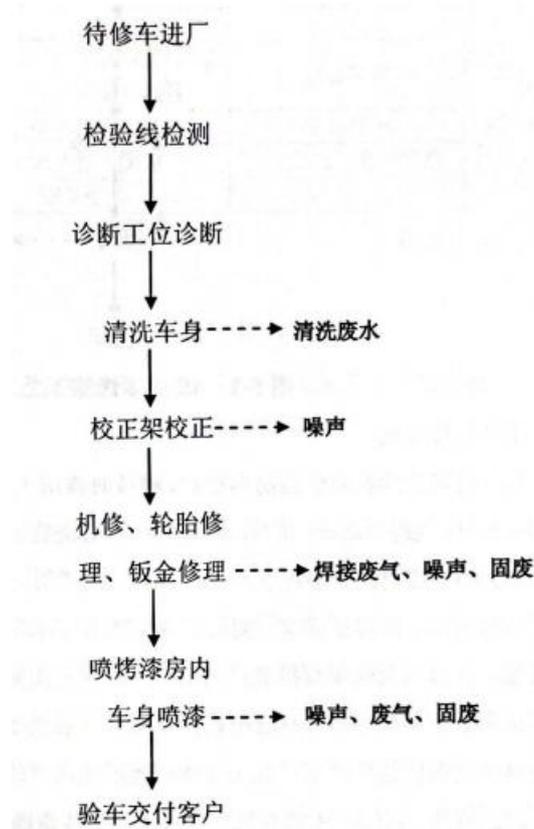
图 2-2 维修工艺流程及产污环节

一般 4S 店维修工艺大致相同，即待修车辆进厂后，对车辆检验诊断，清洗车身，然后对其维修。车辆维修可分为：机修、轮胎修理、钣金修理、换机油等等，维修过程将产生焊接废气、噪声、废机油、固体废物等。

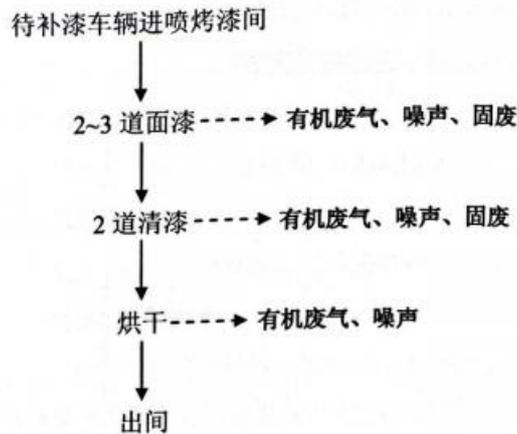
图 2-3 喷烤漆工艺流程及产污环节

汽车喷烤漆均在喷烤漆房内进行，喷漆时漆房关闭房门，采用 1 支喷枪进行作业，喷面漆时间一般在 60min 左右，喷完面漆后更换喷枪，但同样采用 1 支喷枪进行喷清漆作业，喷清漆时间一般也在 60min 左右。喷漆时，漆房内采用上送下吸式通风，内部形成微负压，漆雾经底部、侧边过滤棉吸附，有机废气经收集用活性炭吸附装置吸附后经 1 支排气筒沿屋顶排放；烤漆时，同样关闭漆房房门，采用上送下吸式通风烤漆采用远红外线进行，温度控制在 60°C，一般烘干时间约在 60min，有机废气经收集用过滤棉+活性炭吸附装置吸附后经 1 支排气筒沿屋顶排放。每天喷烤漆房运行时间在 6h 左右。

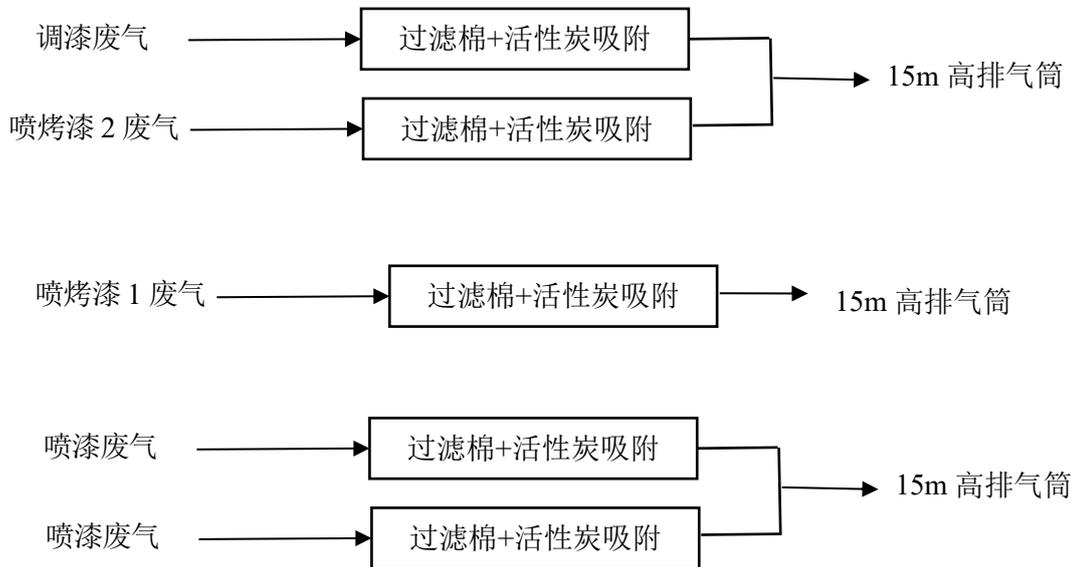
图 3-1 废气处理工艺流程图

调漆废气经通风橱集气收集后通过自行配套的过滤棉+活性炭吸附装置处理后与经自行配套的过滤棉+活性炭吸附装置处理后的喷烤漆 2 废气合并至 1 根 15m 高排气筒排放，喷烤漆 1 废气通过自行配套的过滤棉+活性炭吸附装置处理后通过 1 根 15m 高排气筒排放，两间喷漆房产生的喷漆废气分别通过各自自行配套的过滤棉+活性炭吸附装置处理后合并通过 1 根 15m 高排气筒排放，焊接废气加强车间通风于车间无组织排放。废气处理设施工艺流程图详见图 3-1、废气处理设施现场图详见图 3-2。

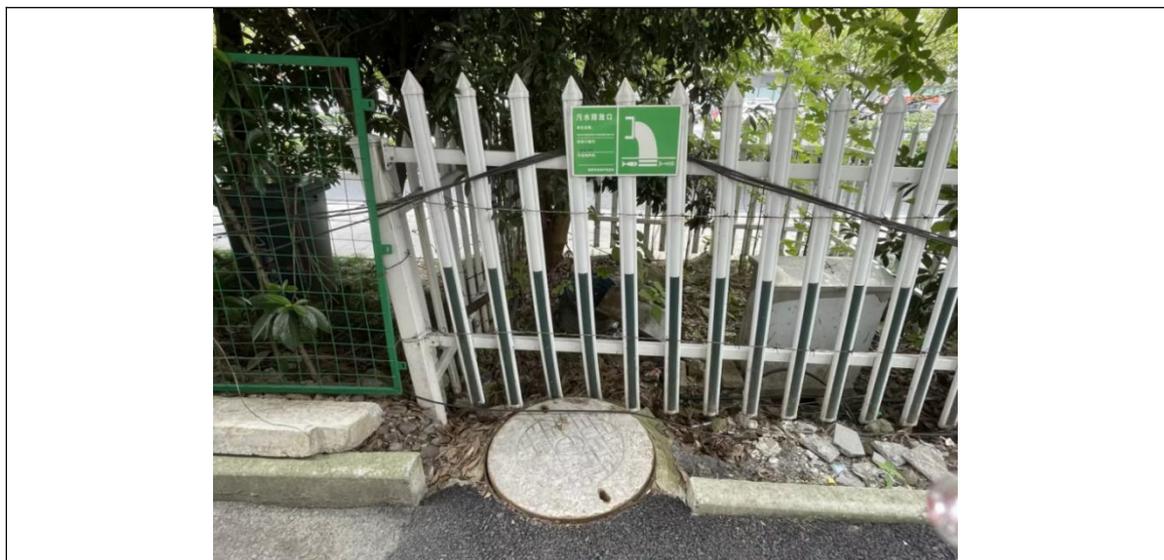
图 3-4 废水排放口现场图

洗车废水经隔油沉淀处理、生活污水经化粪池处理后至调节池达到《污水综合排放标准》（GB8978-1996）表 4 三级标准、《汽车维修业水污染排放标准》（GB26877-2011）表 2 新建企业水污染物排放浓度限值后纳入市政污水管网。雨水纳入市政雨水管网排入外环境。废水处理设施工艺图详见图 3-3、废水排放口现场图详见图 3-4。

废水排放口

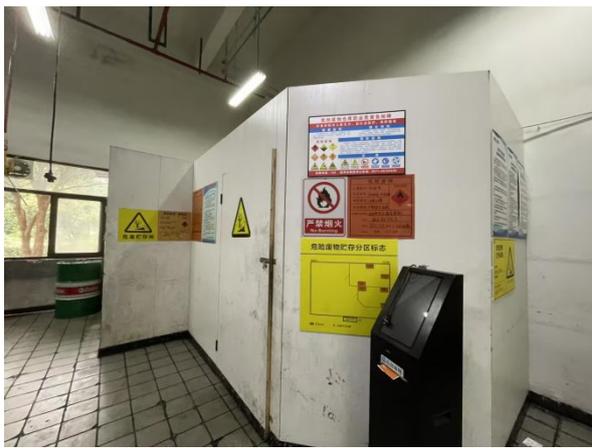
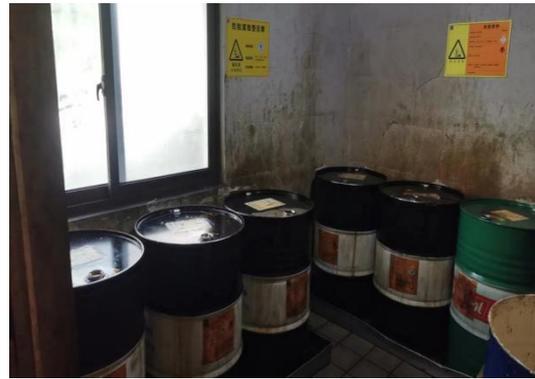
车间 1F 危险废物仓库

本项目在车间 1F 建立 1 座 10m² 的危险废物仓库以及地下车库-1F 建立一座 5m² 的危险废物仓库，危险废物仓库内内置防漏托盘并分区，标示标牌上墙。固废主要为废汽车轮胎、废零件、废塑料、废矿物油、废机油滤芯、废油桶（壶）、废活性炭、废过滤棉、废沾染擦拭物、废催化剂、废油漆渣、废包装、废有机溶剂及残渣、废旧灯管、废刹车片、废石棉、保温棉、废铅酸蓄电池、含油废水处理废物、沉砂以及生活垃圾。废汽车轮胎、废零件、废塑料外售资源化利用，废矿物油、废机油滤芯、废油桶（壶）、废活性炭、废过滤棉、废沾染擦拭物、废催化剂、废油漆渣、废包装、废有机溶剂及残渣、废旧灯管、废刹车片、废石棉、保温棉、废铅酸蓄电池、含油废水处理废物暂存危险废物仓库定期委托杭州大地海洋环保股份有限公司处置；生活垃圾、沉砂委托环卫部门定期清运。

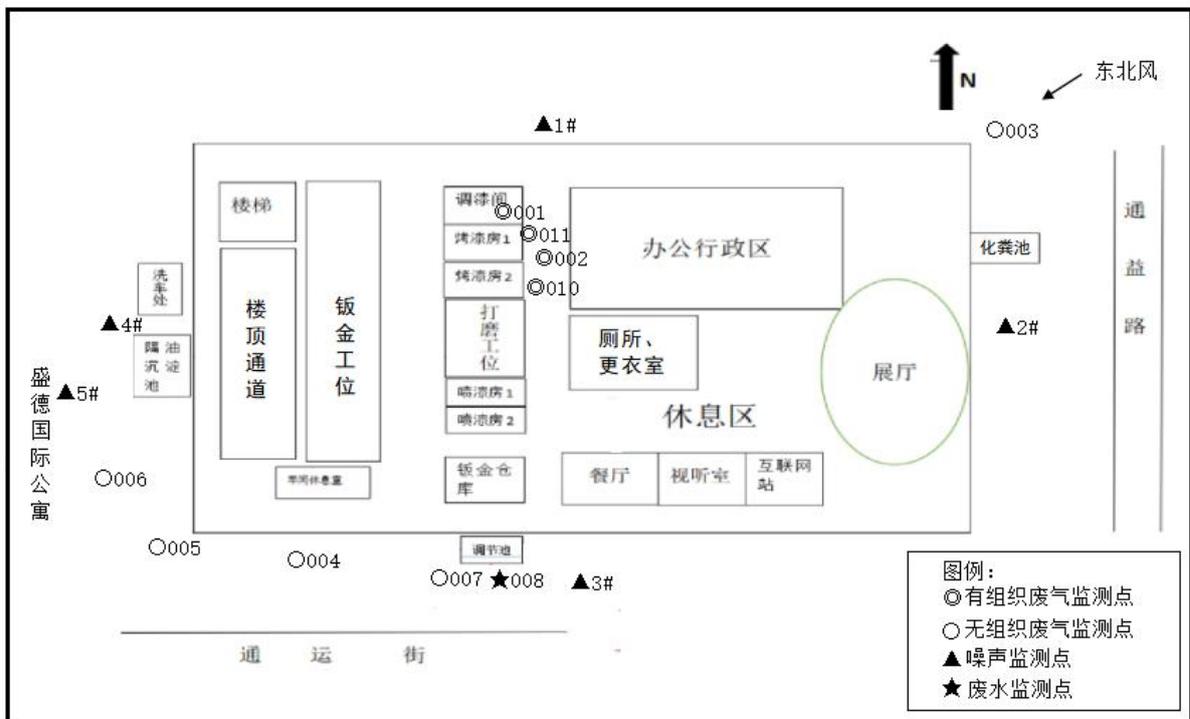
图 6-1 监测点位示意图

废水监测内容及频次见表 6-1，废水监测点位布置见图 6-1。

废气监测内容及频次见表 6-2，废气监测点位布置见图 6-1。

在项目厂界四周布设 4 个监测点位，在厂界围墙外东侧、南侧、西侧和北侧 1 米处各设 1 个监测点位，西侧盛德国际公寓设 1 个监测点位，传声器位置高于墙体并指向声源处，监测 2 天，昼间监测 1 次。监测内容及频次见表 6-3，噪声监测点位布置见图 6-1。
